Feinarbeit mit Leim und Spachtel

Mit viel Liebe zum Detail und besonderen Ideen sind Studenten und Fachleute derzeit in St. Nikolai dabei, eine Kapelle zu restaurieren.

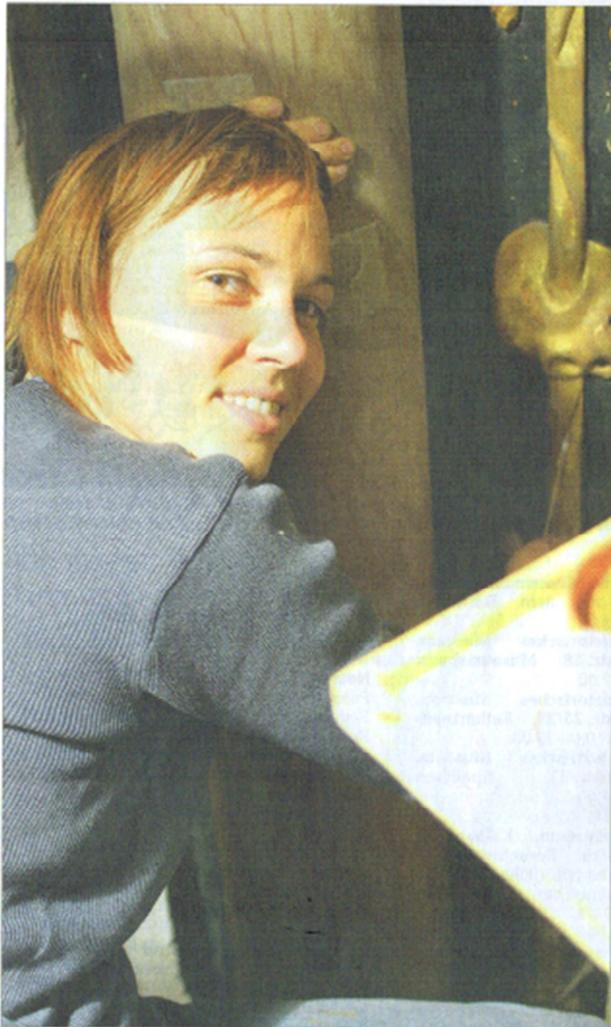
Studentin Kerstin Klein gehört zu den angehenden Restauratoren, die die Aufarbeitung der Kapelle in St. Nikolai mit ihrem Einsatz unterstützen. Fotos (3): B. H.

Kunstfertige Kleinarbeit müssen Kerstin Klein, Ute Werner, Ulrike Stelzer und Miriam von Gersum dabei leisten. Schrittweise reinigen die angehenden Restauratorinnen die feinen Strukturen der Figuren, der Bekrönung und anderer Verzierungen von Staubablagerungen. Dann befestigen sie abfallende Fassungsstücke mit Fischleim und Heizspachtel und retuschieren die restliche Fassung zurückhaltend. „Frühere hauchdünne Blattgoldauflagen werden dabei teilweise durch Perlglanzpigmente ergänzt und bekommen so ein wenig von ihrem alten Glanz zurück“, erklärt Volker Ehlich eine Wirkung der Retusche.

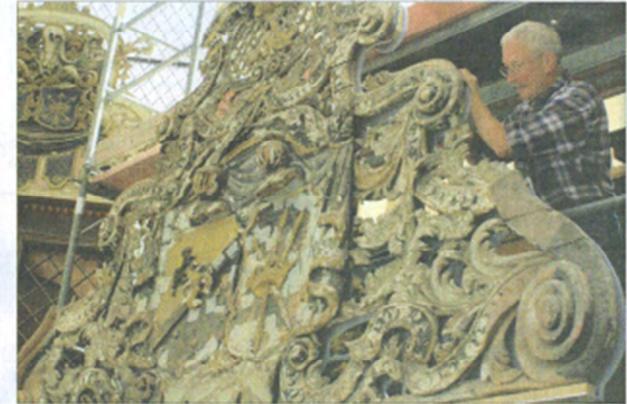
Das hohe Ausmaß der Schäden machte nach einer Notsicherung vor allem die Demontage der Bekrönung nötig. „Widrige Umwelteinflüsse hatten an Holzbohlen und feingliedrigen Schnitzereien deutliche Spuren hinterlassen“, schildert der Restaurator die Ausgangssituation. Tiefe Risse und starke Verformungen kennzeichneten den desolaten Zustand des barocken Kunstwerkes.

Restaurator Volker Ehlich begleitet das Aufsetzen der erneuerten Kapellenbekrönung. Sichtbar sind noch die Pflaster der Notsicherung.

Um der Bekrönung die nötige Stabilität wiederzugeben, haben sich die Fachleute der Tischlerei Ingo Beyer etwas einfallen lassen. Sie verstärkten das marode Kunstwerk rückwärtig mit einer zehn Millimeter dicken Aluminiumplatte. Diese folgt in Form und Durchbrüchen dem Schnitzwerk und wurde damit der Vorlage detailgetreu angepasst. Auch aus der Nähe ist das Alukorsett kaum wahrnehmbar und gewährleistet vor dem Ostfenster die gewünschte Lichtdurchflutung. Um den Unterbau vom Gewicht der Krönung zu entlasten, wurde diese direkt im Mauerwerk verankert. Maßnahmen, die

dem Betrachter optisch verborgen bleiben. Nach Wiederaufsetzen der Bekrönung erfolgen nun vor Ort weitere konservatorische Arbeiten.
